1. Giriş

İstanbul İli, Sultangazi İlçesi, Zübeyde Hanım ve Gazi Mahallesi güzergahından geçen Kuzey Marmara Otoyolu tünel inşaatı nedeniyle yapılarda oluşan hasarların incelenmesi bölge sakinleri tarafından TMMOB İstanbul İl Koordinasyon Kurulu'ndan talep edilmiş, bu kapsamda yapılan çalışmaya ait bilgi ve değerlendirmeler TMMOB İnşaat Mühendisleri Odası İstanbul Şubesi tarafından raporlaştırılarak kamuoyunun bilgisine sunulmuştur.

2. İnceleme Ekibi ve Yöntem

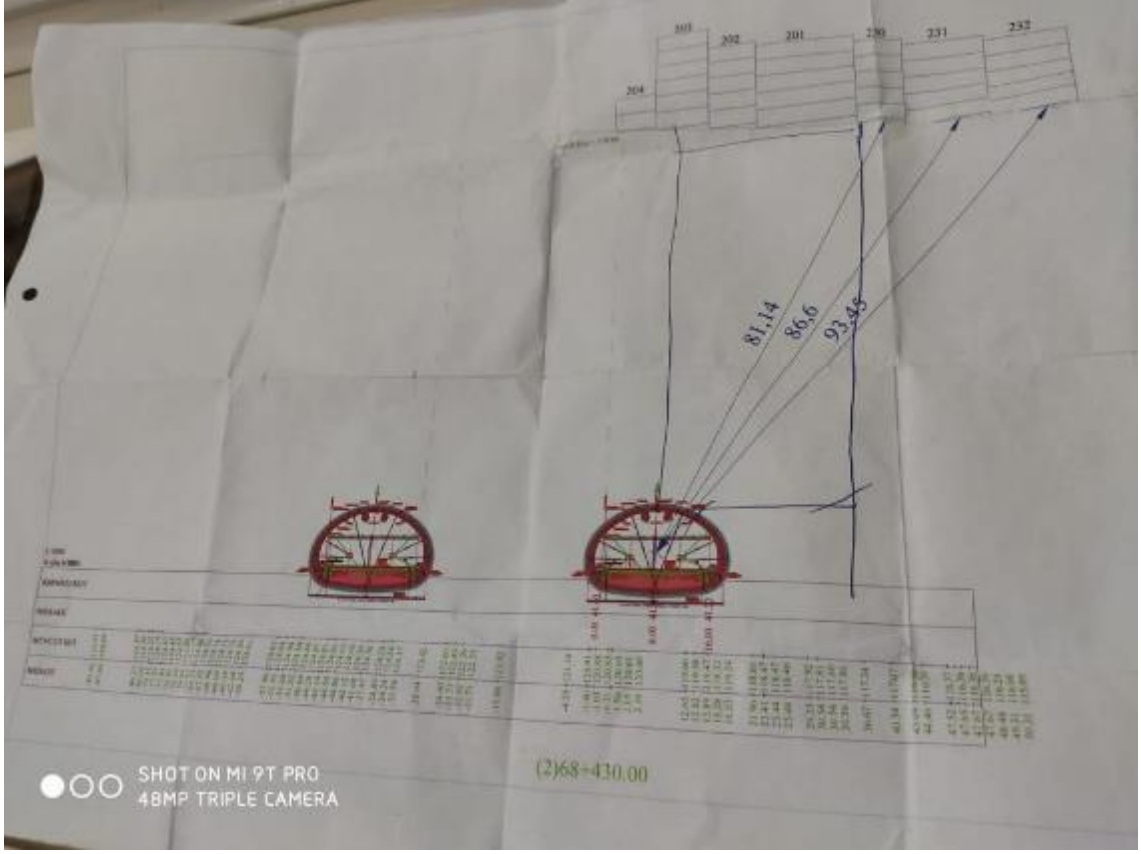
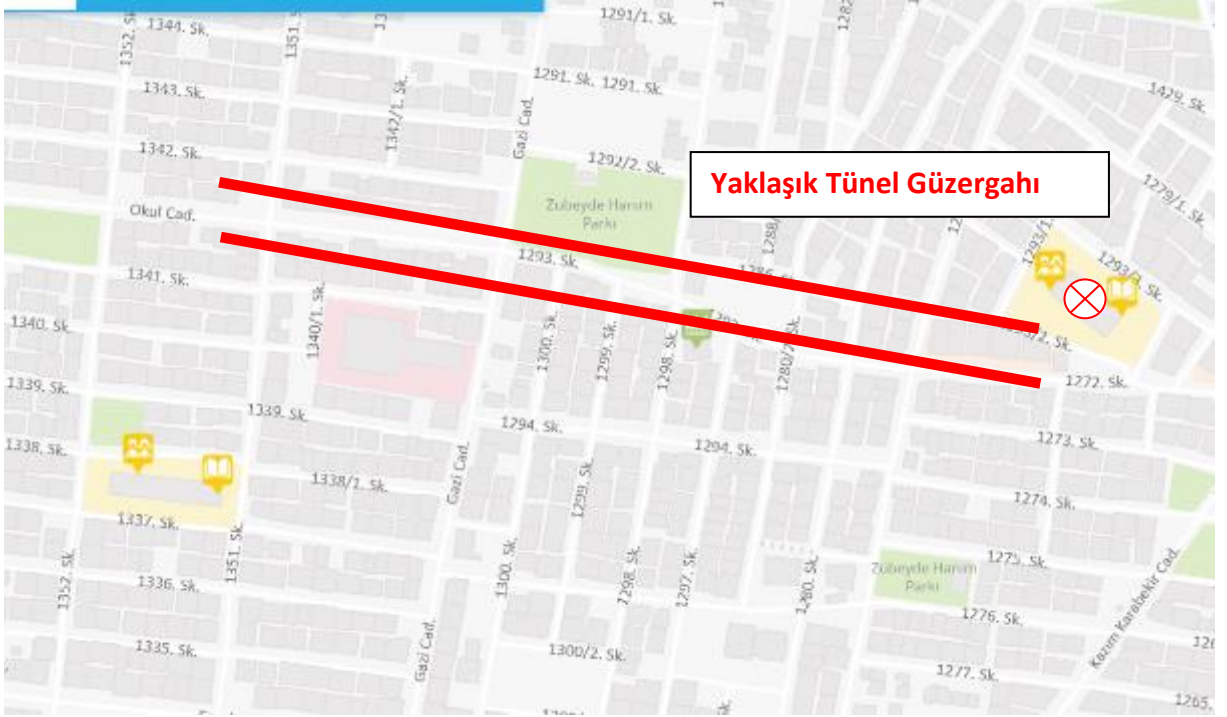
Şekil 3.5 Kuzey Marmara Otoyoluna Ait a) Tünel Kesiti ve Yapıların Konumu, b) Tünel Hattının Konumunun Yaklaşık Yeri

İnceleme alanın kuzeyinden, doğu batı doğrultusunda Kuzey Marmara Otoyoluna ait tünel çalışması devam etmektedir. Tünel ile hasar gören yapıların arasındaki mesafe ve konum Şekil 3.5'de gösterilmiştir.

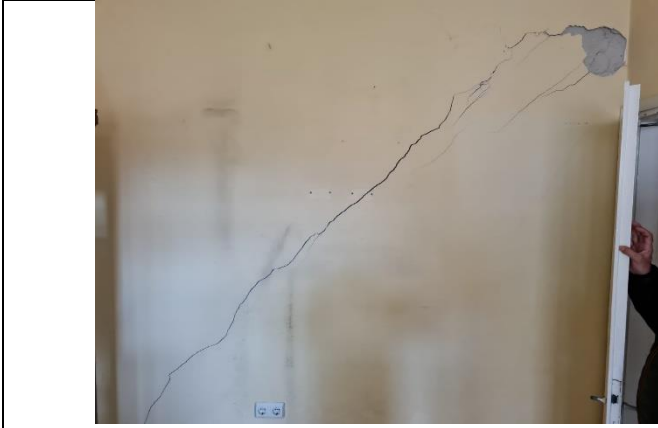
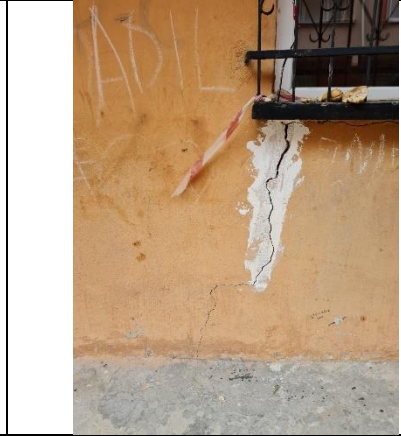
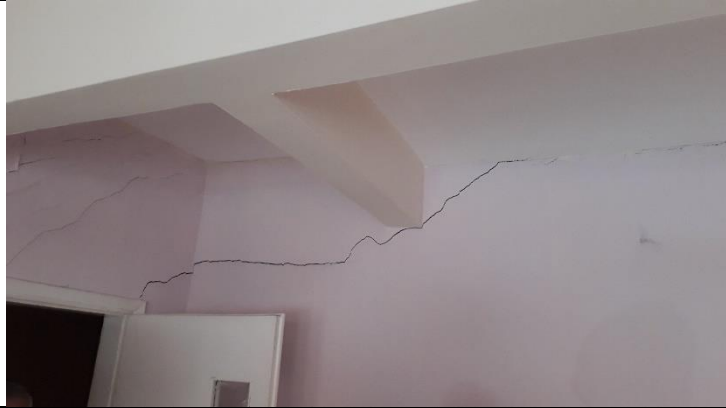
1298 Sokak No: 27

Mahalle	Sokak Adı	Yapı Numarası	Yapı Özellikleri	Değerlendirmeler
Zübeyde Hanım	1298	27	1 Bodrum + 1 Zemin Kat + 3 Normal Kat	Yapının çıkma kısmındaki konsolda çökme var. Binada yapısal olmayan çatlaklar mevcut. Ana taşıyıcılarda çatlak ve deformasyon görülmedi.
		29	1 Bodrum + 1 Zemin Kat + 3 Normal Kat	Binada yapısal olmayan çatlaklar mevcut. Yapısal elemanlarda kılcal çatlaklar da oluşmuş.
		34	1 Bodrum + 1 Zemin Kat + 2 Normal Kat	Binada hasar yok.
		37	1 Bodrum + 1 Zemin Kat + 3 Normal Kat	Binada yapısal olmayan çatlaklar mevcut.
		39	1 Bodrum + 1 Zemin Kat + 3 Normal Kat	Binada yapısal olmayan çatlaklar mevcut.
		Hediye Hanım Camii	1 Zemin + 1 Normal Kat	Çatlak yok. Taşıyıcı elemanlarda da sorun yok.
	1299	26	1 Bodrum + 1 Zemin Kat + 3 Normal Kat	Binada yapısal olmayan çatlaklar mevcut.
Zübeyde Hanım İlkokulu	1293	1 Bodrum + 1 Zemin Kat + 3 Normal Kat	Yapısal bir sorun yok. Geçmişte bir takım çatlaklar oluşmuş ve tamir edilmiş. Güncel aktiviteler nedeniyle herhangi bir hasar oluşmamış.

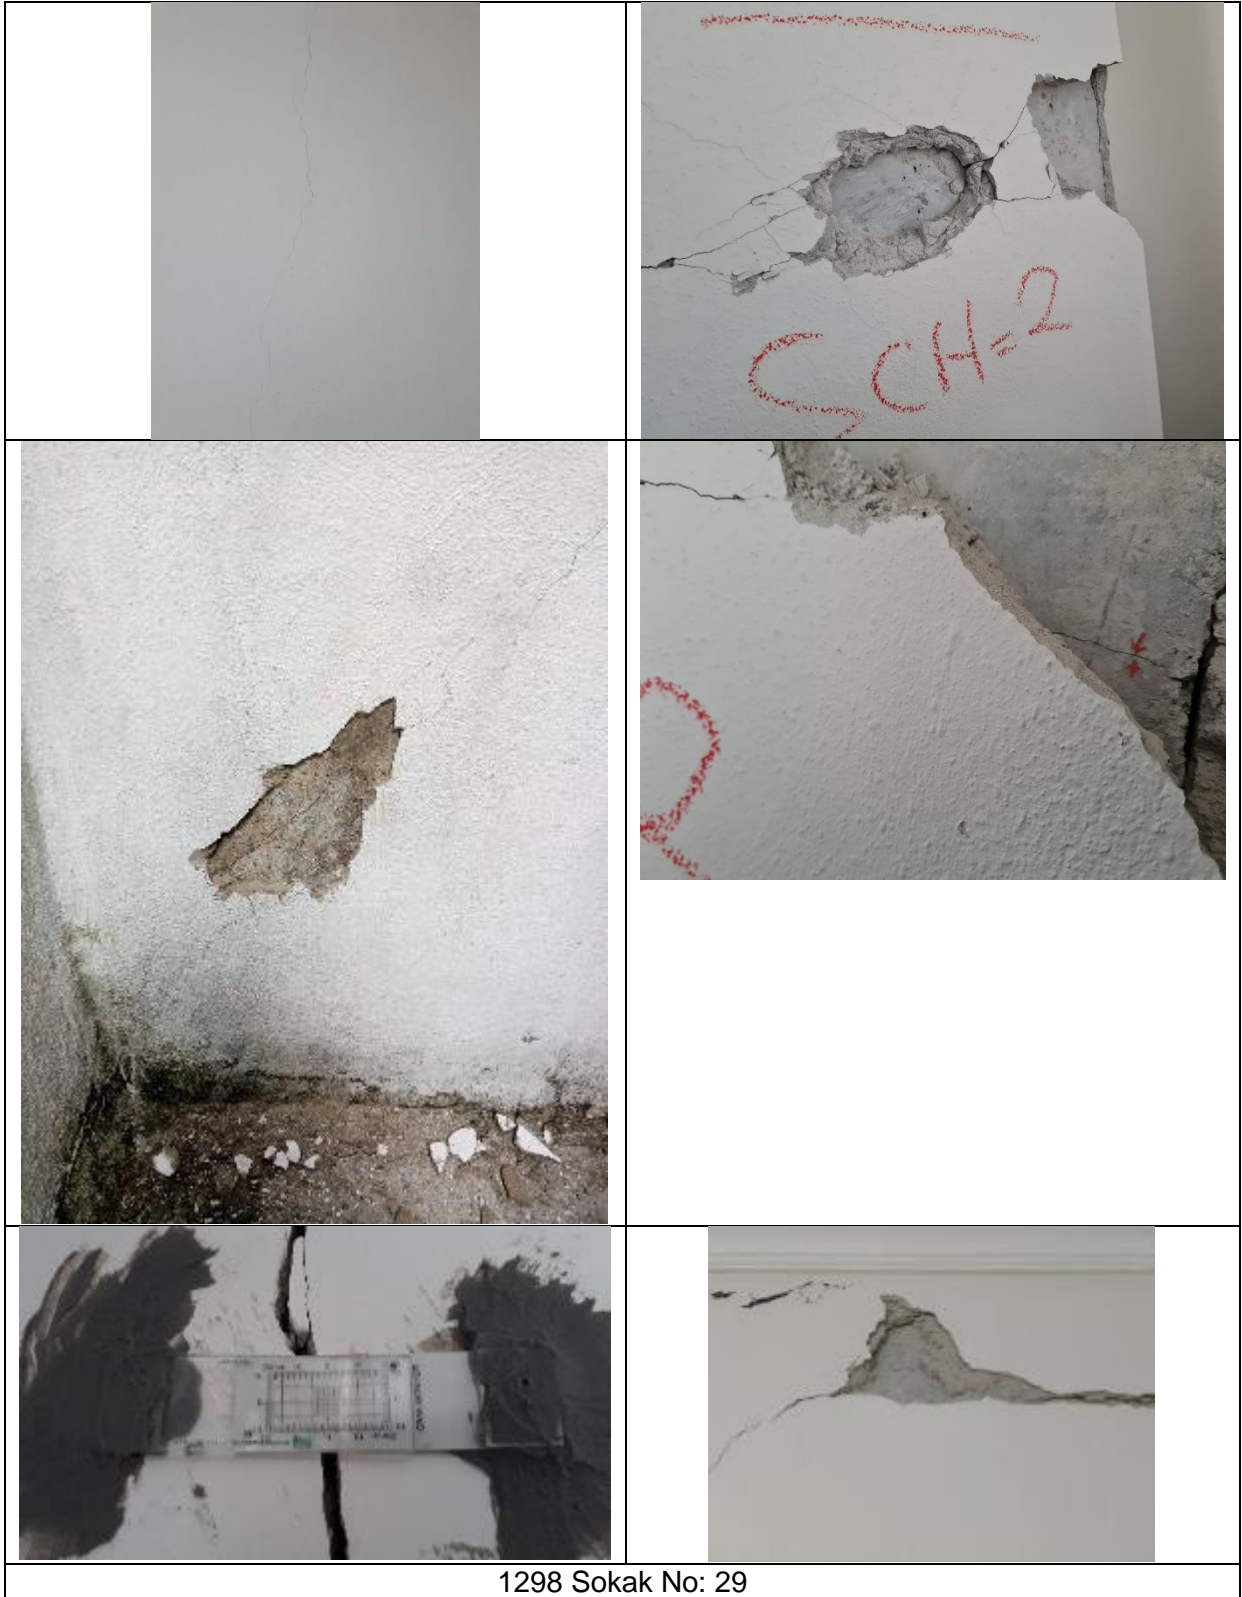
1298 Sokak No: 29

Ayrıca tarafımızca yapılan inceleme sırasında 1298 sokaktaki 29 nolu yapıda çatlak ölçer görülmüştür. Mülk sahiplerinden alınan bilgiye göre, çatlak ölçer yerleştirildikten sonra 2-3 kez ölçüm yapılmış daha sonra ölçümlere devam edilmemiş. Çatlak ölçer yerleştirilen noktadaki deformasyonlar artmaya devam etmiş.

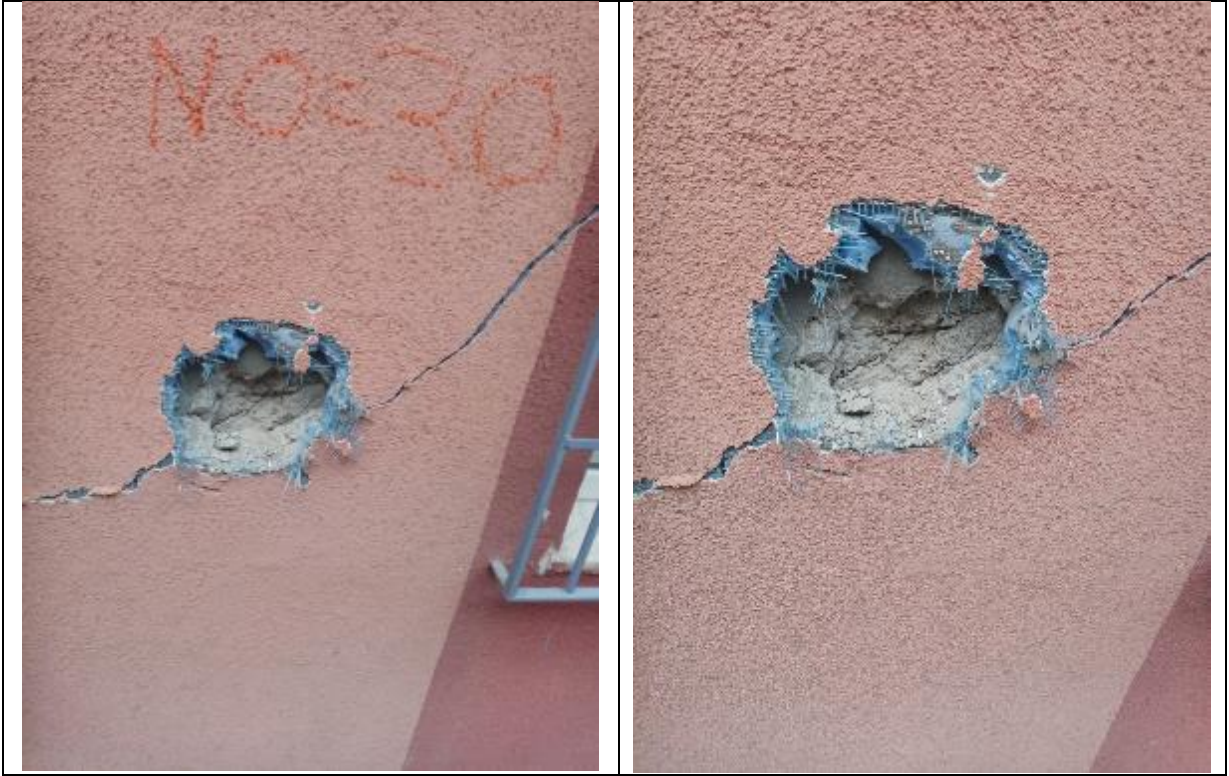
1342 Sokak No: 30

Çatlaklar var. Yapısal hasarlar oluşmuş.	
Gazi Mahallesi	1342	30	1 Bodrum + 1 Zemin Kat + 3 Normal Kat	Çatlaklar var. Yapısal hasarlar oluşmuş.

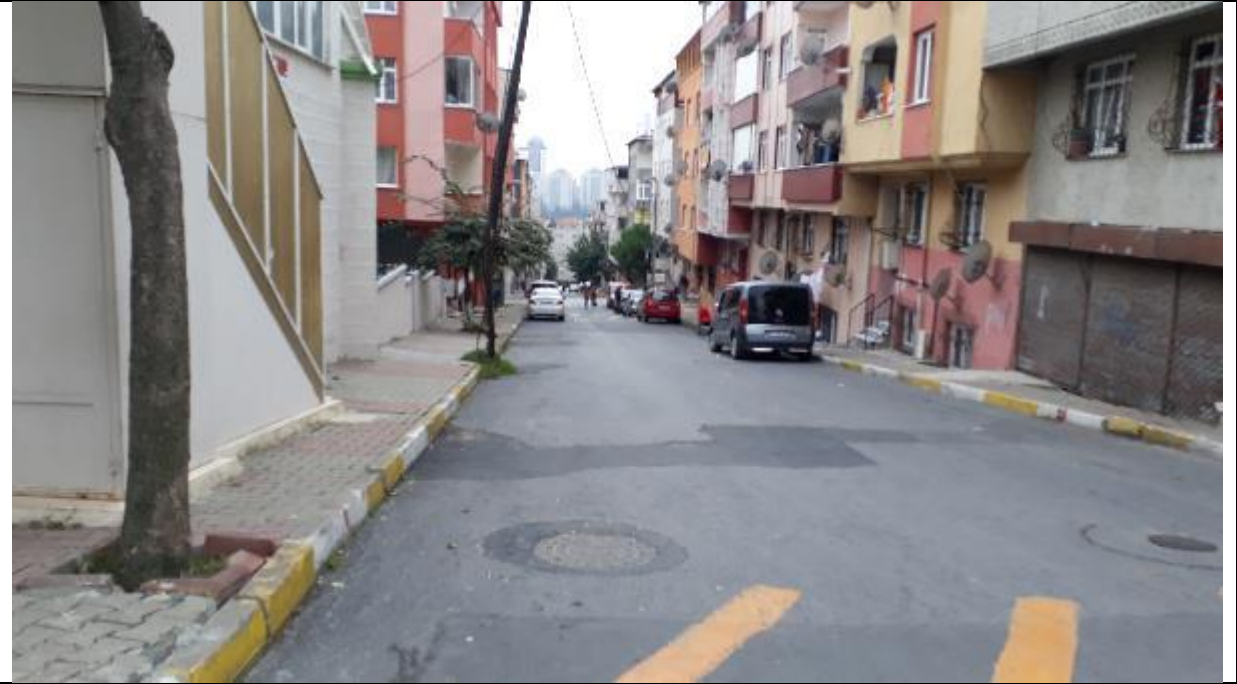
Sokak Asfaltları ve Zemine Ait Fotoğraf

Tarafımızca yapılan tespitlerde sokak aralarındaki asfalt beton ve kaldırımlarda hiçbir deformasyon gözlenmemiştir. İncelenen yapılara ait tespitler Tablo 4.1’de sunulmuştur.
